PIANO REGOLATORE
PARTICOLAREGGIATO

Comune
di
AGNO

NUCLEI STORICI DI

Schede con indirizzi progettuali
Aggiornamento parziale

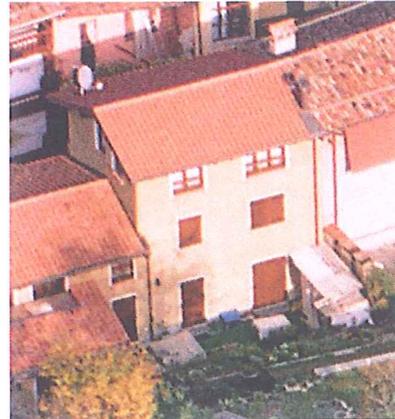
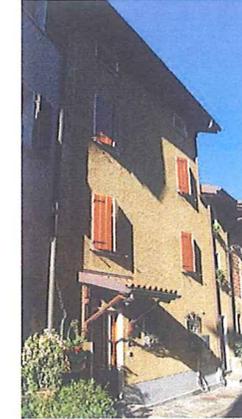
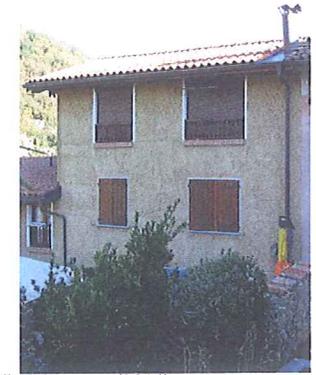
Stato fisico della costruzione	buono
Rivestimento di facciata	intonaco grezzo, rasapietra
Serramenti	legno naturale
Gelosie	legno naturale, tapparelle
Tetto	tegole rosse
Piani	PT+2+solaio, PT+1+solaio
Spazio aperto	spazio libero annesso, giardino
Elementi particolari

NB. foto da terra successive alle foto aeree (2014)

- (1) Facciata verso il giardino; sia nella forma che nella disposizione secondo un linguaggio architettonico tradizionale; eliminazione tapparelle.
- (2) Intonaco grossolano: mantenimento o lisciatura e tinteggio.

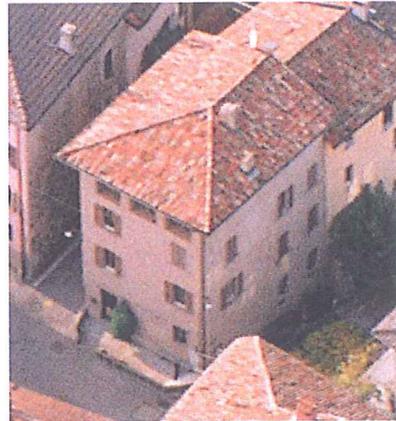
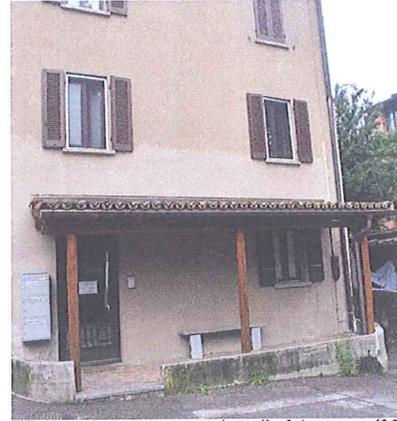
Stato fisico della costruzione	buono - discreto
Rivestimento di facciata	tinteggio, int. grezzo, facciavista
Serramenti	legno naturale
Gelosie	legno marrone
Tetto	coppi
Piani	PT+3
Spazio aperto	spazio libero annesso
Elementi particolari

- (1) Grandi aperture a solaio. (2) Altre aperture: piccole modifiche, sia nella forma che nella disposizione secondo un linguaggio architettonico tradizionale.
 (3) Parti tinteggiate. (4) Parti grezze. Facciavista: mantenimento od intonacatura e tinteggio. Uniformare il trattamento all'interno delle singole facciate.
 (5) In caso di necessaria demolizione, è auspicabile che la tettoia non sia ricostruita.

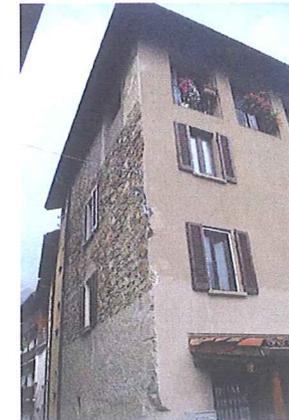
NB. foto da terra successive alle foto aeree (2014)

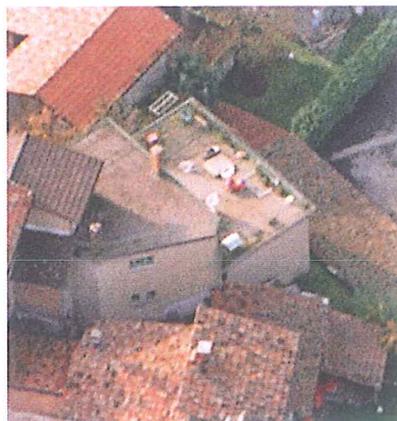
Stato fisico della costruzione	discreto
Rivestimento di facciata	intonaco grezzo
Serramenti	legno verde
Gelosie	tapparelle
Tetto	terrazza
Piani	PT+1
Spazio aperto	spazio libero annesso
Elementi particolari

- (2) Sull'edificio esistente sono ammessi solo interventi di manutenzione ordinaria fino a demolizione.
- (3) Mantenimento della pavimentazione in lastre di pietra.

- (1) Demolizione e ricostruzione. La ricostruzione deve avvenire: con caratteristiche consone al contesto di nucleo e nella stessa posizione dell'esistente; altezza e SUL massime come esistente; in modo coerente alla ricostruzione sui mapp. 110 e 991.

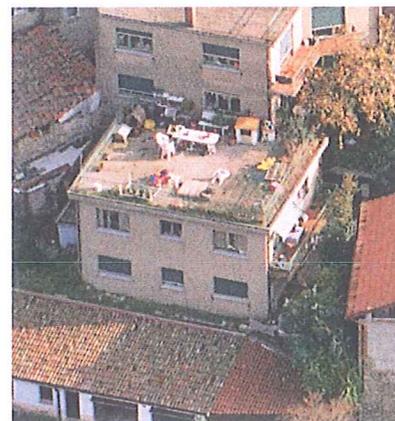
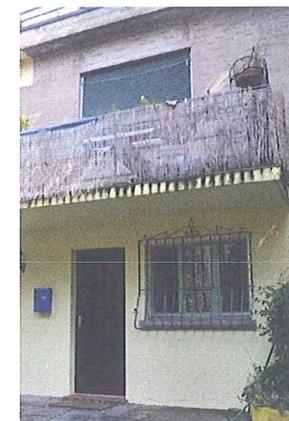
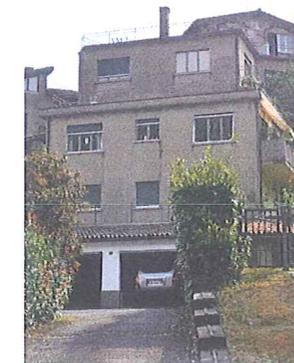
NB. foto da terra successive alle foto aeree (2014)

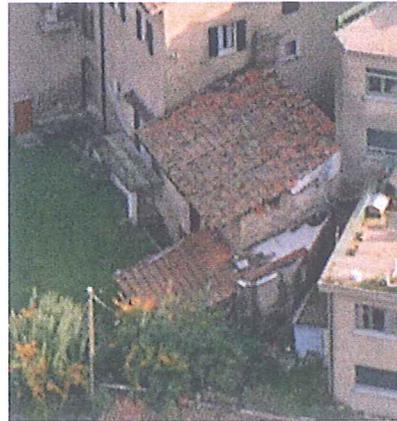
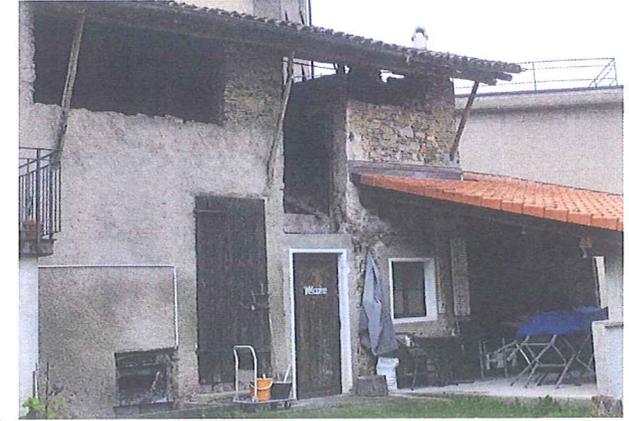
Stato fisico della costruzione	discreto
Rivestimento di facciata	intonaco grezzo, rasapietra
Serramenti	
Gelosie	
Tetto	coppi
Piani	PT+solaio
Spazio aperto	
Elementi particolari

Trattare gli interventi in maniera unitaria con i mappali 116 e 1718.

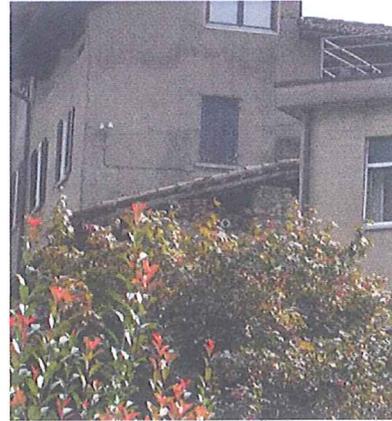
NB. foto da terra successive alle foto aeree (2014)

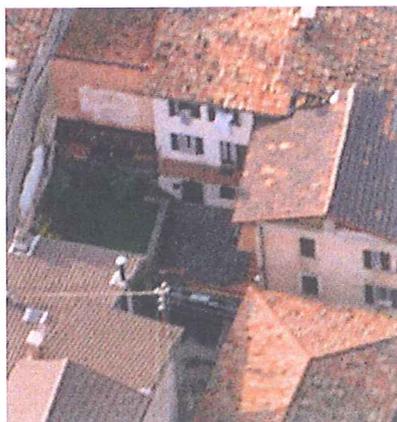
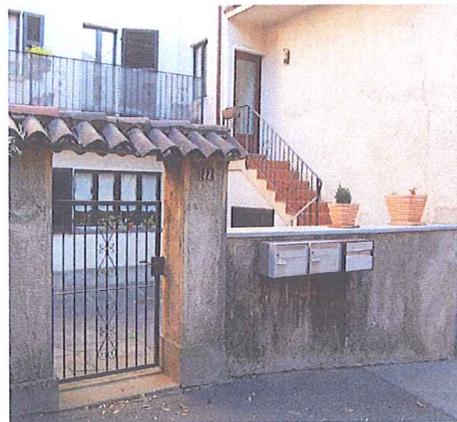
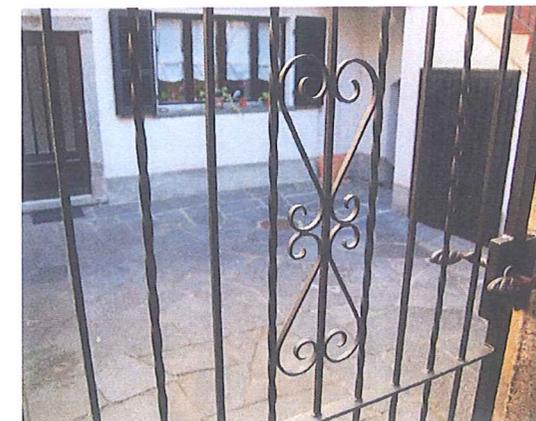
Spazio aperto cortile

NB. foto da terra successive alla foto aerea (2014)

(1) In modo coerente all'edificio al mapp. 120.

(2) Sostituire la parte in mattoncini.

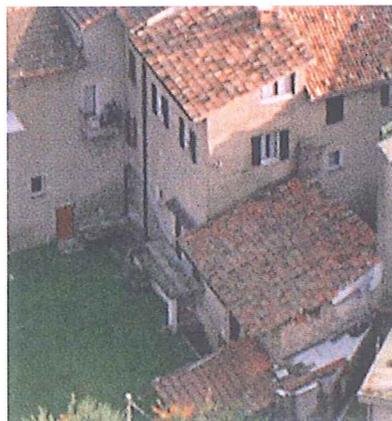
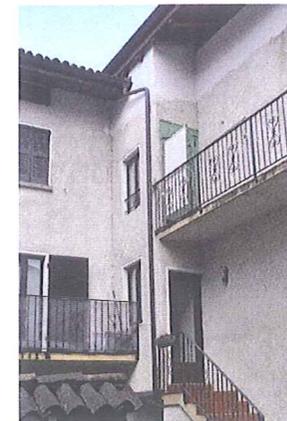
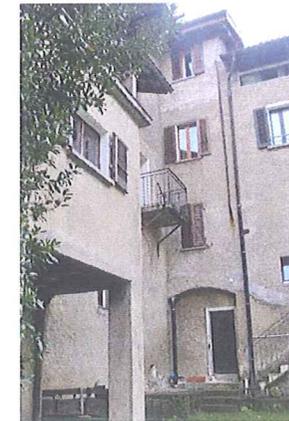
Stato fisico della costruzione	discreto
Rivestimento di facciata	intonaco grezzo, tinteggio
Serramenti	legno naturale
Gelosie	legno naturale
Tetto	tegole rosse
Piani	PT+2+solaio
Spazio aperto	
Elementi particolari

NB. foto da terra successiva alla foto aerea (2014)

(2) In modo coerente all'edificio al mapp. 119.

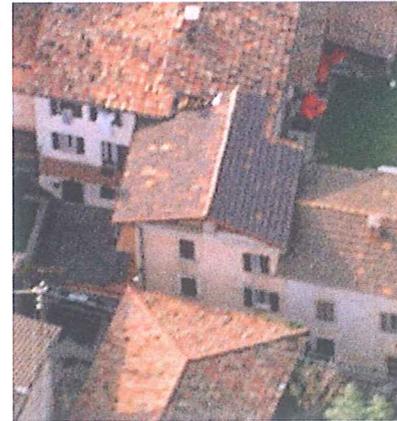
Stato fisico della costruzione	discreto
Rivestimento di facciata	intonaco grezzo, tinteggio, facciavista
Serramenti	legno naturale
Gelosie	legno naturale
Tetto	tegole rosse
Piani	PT+2+solaio
Spazio aperto	
Elementi particolari	cornice in pietra porta d'entrata

(1) Le grandi aperture a solaio verso Via al Bosco sono state in parte chiuse da un recente intervento: eventuale riapertura (vedere foto aeree).

Altre facciate: sia nella forma che nella disposizione secondo un linguaggio architettonico tradizionale.

(2) Facciata su Via al Bosco: cornice in pietra della porta d'entrata.

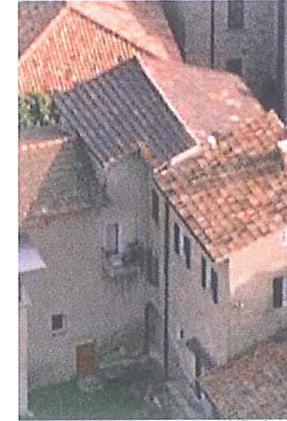
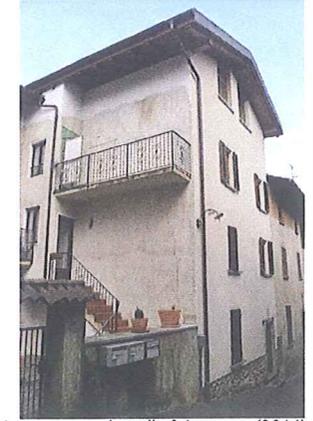
NB. foto da terra successiva alla foto aerea (2014)

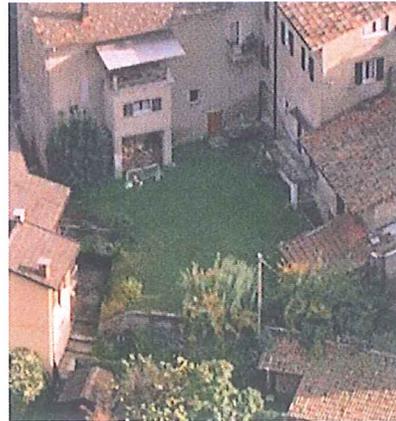
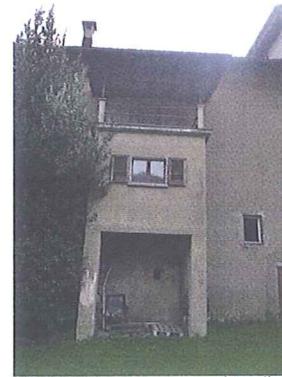
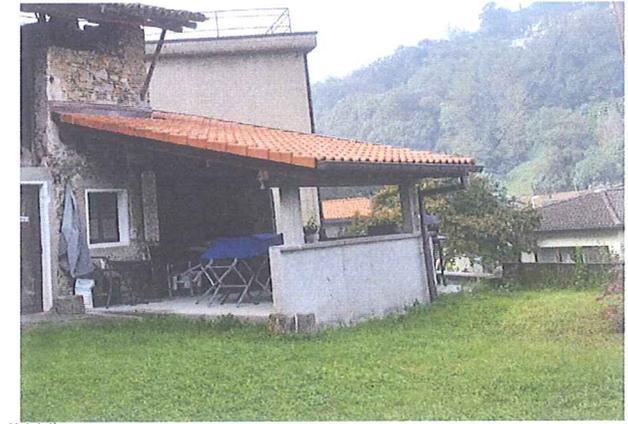
Spazio aperto prato

NB. foto da terra successive alle foto aeree (2014)

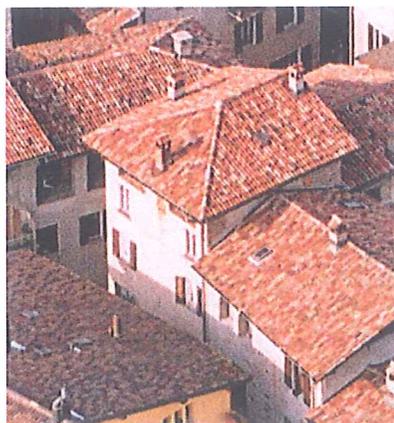
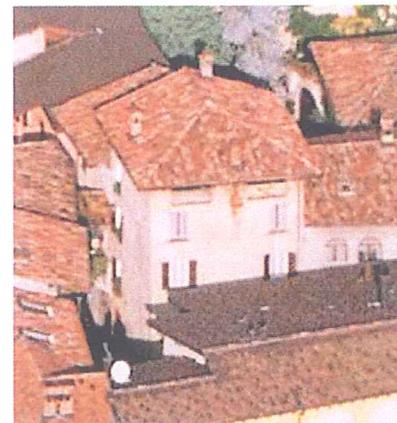
Stato fisico della costruzione	buono
Rivestimento di facciata	tinteggio
Serramenti	legno naturale
Gelosie	legno naturale
Tetto	coppi
Piani	PT+3+solaio
Spazio aperto	
Elementi particolari

- (1) In particolare grandi aperture a solaio.
- (2) Eliminazione presa d'aria in facciata.
- (3) Recupero delle decorazioni murarie.

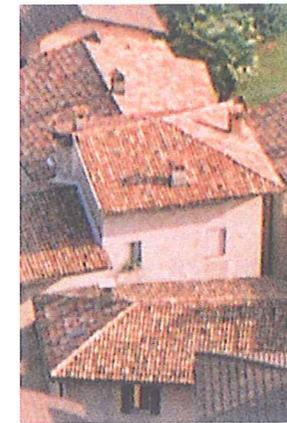
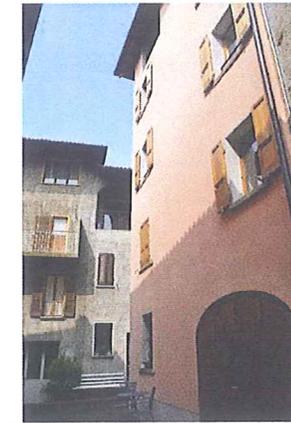
NB. foto da terra successiva alle foto aeree (2014)

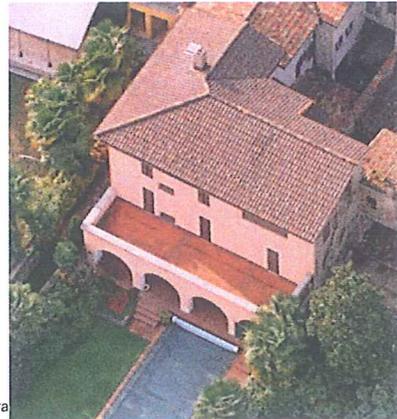
Stato fisico della costruzione	buono
Rivestimento di facciata	intonaco grezzo, tinteggio
Serramenti	
Gelosie	alluminio marrone
Tetto	tegole marroni
Piani	PT+2+solaio
Spazio aperto	giardino, corte
Elementi particolari	Traccia di una antica porta con cornice in pietra

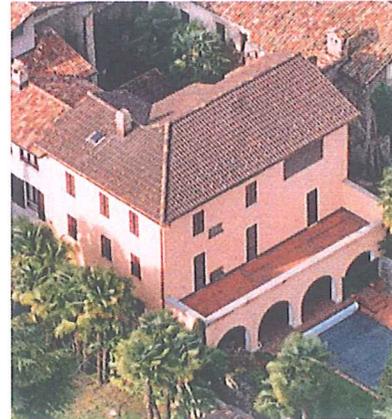
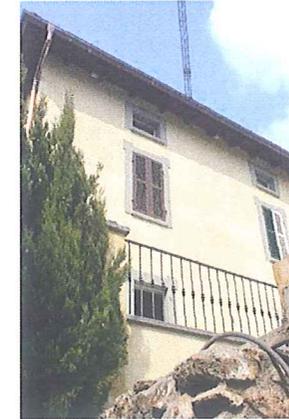
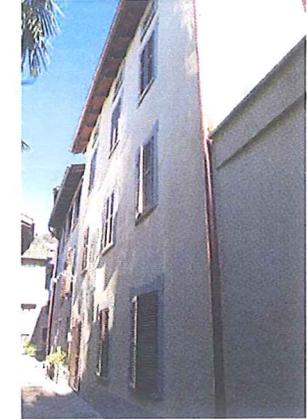
NB. foto da terra successive alle foto aeree (2014)

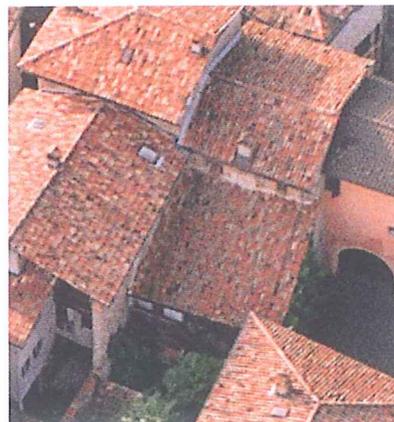
Stato fisico della costruzione	in cantiere
Rivestimento di facciata	in cantiere
Serramenti	legno naturale
Gelosie	non presenti al momento del rilievo
Tetto	in cantiere
Piani	PT+2, PT+3
Spazio aperto	corte
Elementi particolari

NB. foto da terra successive alle foto aeree (2014)

- (1) Nuovi tasselli: estensione orizzontale secondo Piano categorie di intervento (in cantiere);
- tassello a sud: corpo scala di servizio all'abitazione contiguo all'edificio principale; altezza massima al colmo non superiore alla gronda del volume basso dell'edificio al mapp. 133; massimo ingombro in pianta 15 m2
- tassello a nord: da destinare a edificio accessorio; altezza massima al colmo non superiore al muro di confine con i mapp. 132 e 140.

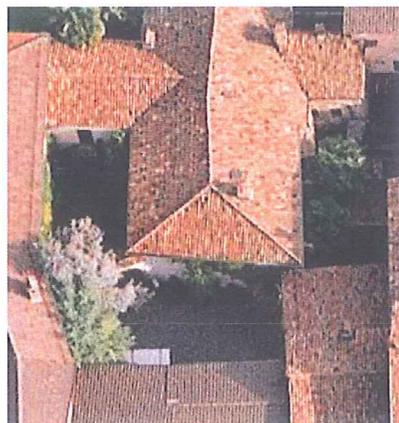
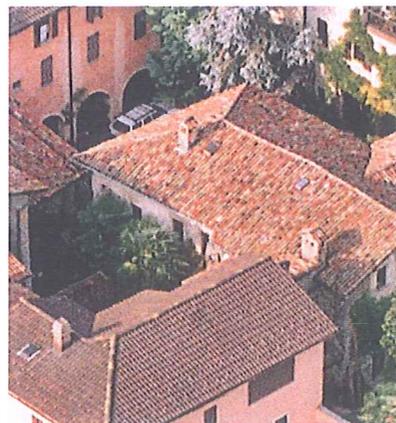
Stato fisico della costruzione	discreto
Rivestimento di facciata	tinteggio, intonaco grezzo
Serramenti	legno naturale
Gelosie	legno naturale
Tetto	coppi
Piani	PT+1
Spazio aperto	
Elementi particolari

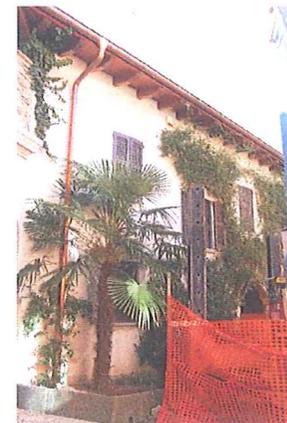
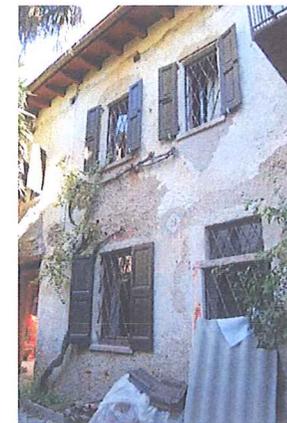
NB. foto da terra successive alle foto aeree (2014)

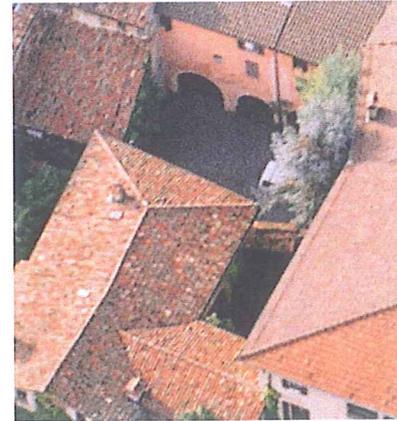
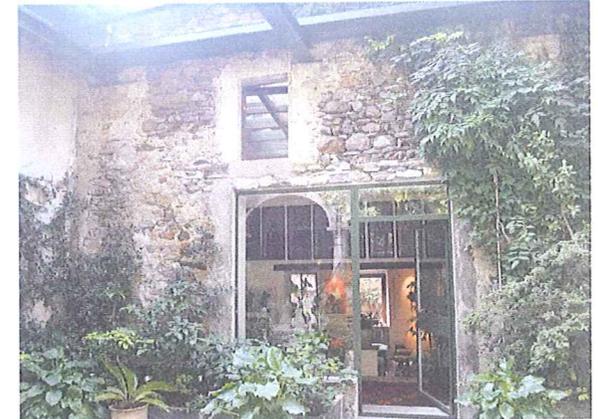
Stato fisico della costruzione	buono
Rivestimento di facciata	rasapietra
Serramenti	alluminio verde
Gelosie	
Tetto	coppi
Piani	PT+1
Spazio aperto	
Elementi particolari

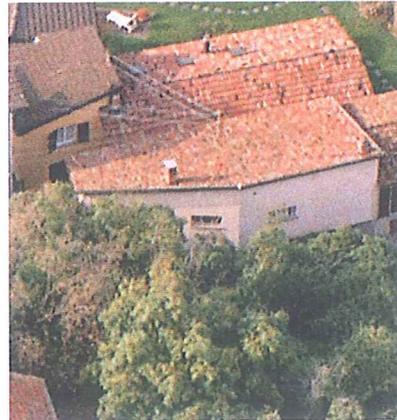
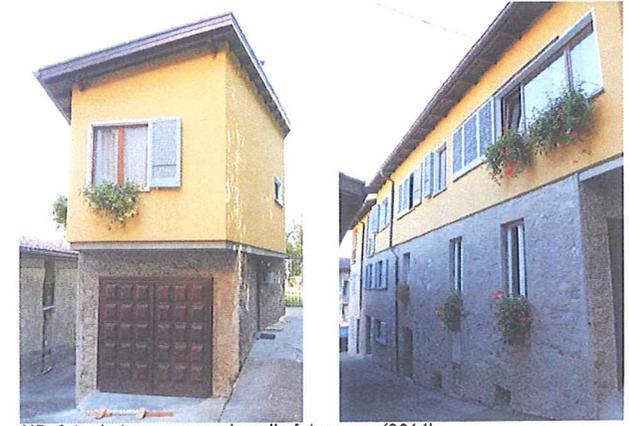
Stato fisico della costruzione	buono
Rivestimento di facciata	intonaco grezzo, rasapietra, tinteggio
Serramenti	legno bianco e naturale
Gelosie	legno grigio
Tetto	coppi
Piani	PT+1
Spazio aperto	spazio libero annesso
Elementi particolari

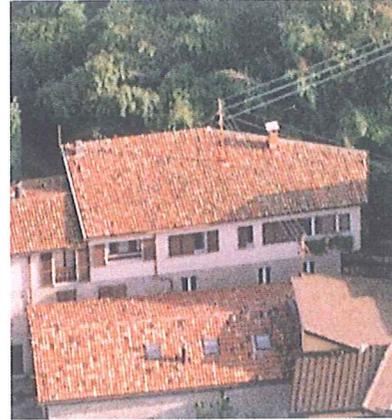
NB. foto da terra successive alle foto aeree (2014)

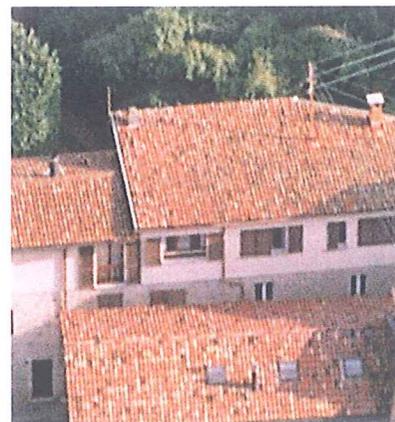
Stato fisico della costruzione	buono
Rivestimento di facciata	intonaco grezzo, rasapietra, tinteggio
Serramenti	legno naturale
Gelosie	legno grigio
Tetto	coppi
Piani	PT+2
Spazio aperto	
Elementi particolari

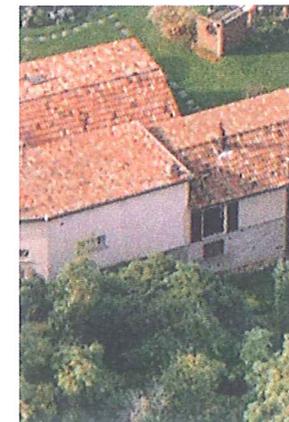
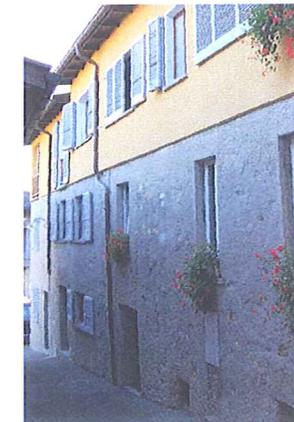
NB. foto da terra successiva alle foto aeree (2014)

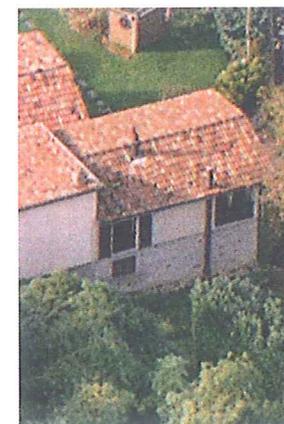
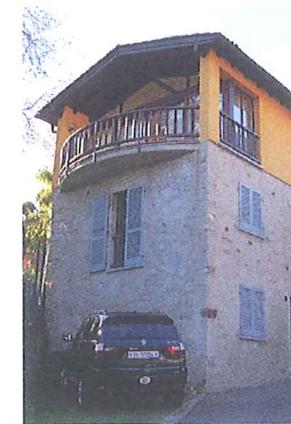
<i>Stato fisico della costruzione</i>	buono
<i>Rivestimento di facciata</i>	intonaco grezzo, rasapietra, tinteggio
<i>Serramenti</i>	legno naturale
<i>Gelosie</i>	legno grigio
<i>Tetto</i>	coppi
<i>Piani</i>	PT+1, PT+2
<i>Spazio aperto</i>	spazio libero annesso
<i>Elementi particolari</i>

NB. foto da terra successiva alle foto aeree (2014)

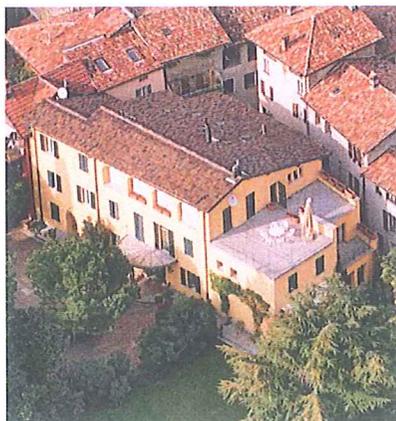
Stato fisico della costruzione	buono
Rivestimento di facciata	tinteggio, int. grezzo
Serramenti	legno bianco
Gelosie	legno/alluminio verde
Tetto	coppi, terrazza piana
Piani	PT+1+solaio, PT+1
Spazio aperto	giardino
Elementi particolari	Muro esterno con cancello

- (1) sub. A. Il volume con tetto terrazza più alto può essere coperto con un tetto a falde, senza sopraelevazione. Il volume con tetto terrazza più basso può essere sopraelevato fino alla quota di gronda del volume con tetto terrazza più alto.

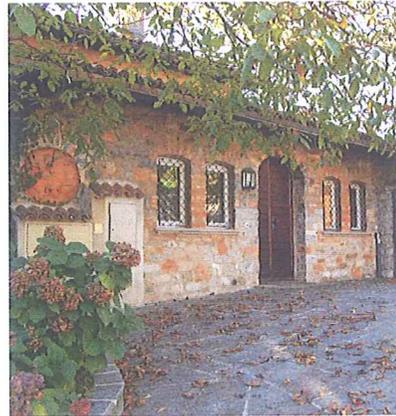
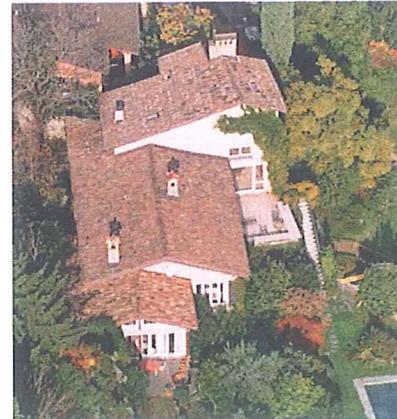
Stato fisico della costruzione	buono
Rivestimento di facciata	tinteggio, rasapietra
Serramenti	PVC bianco
Gelosie	
Tetto	coppi, terrazza
Piani	PT+1
Spazio aperto	giardino, vigneto
Elementi particolari

Riattamento conservativo semplice

- (1) La terrazza può essere coperta con tetto a falde ed inglobata nel nuovo volume.
- (2) Utilizzo di materiali consini al contesto di nucleo. (3) Coppi. (4) Parti tinteggiate. (5) Rasapietra: mantenimento o intonacatura e tinteggio. (6) Sub. E. Mantenimento del tetto in coppi. (7) Sub. C.
- (8) Piazzale d'entrata in beole a spacco. In caso di sostituzione prevedere ciottoli, lastre di granito o dadi di pietre locali.

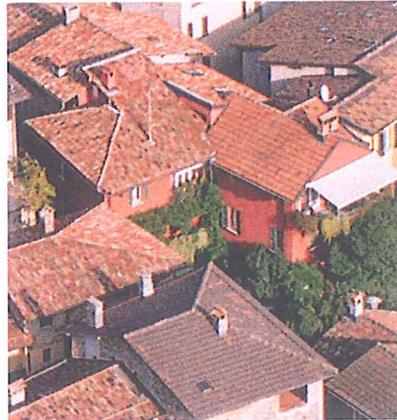
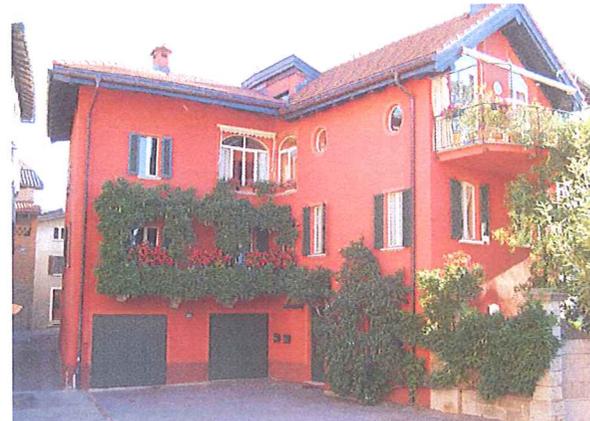
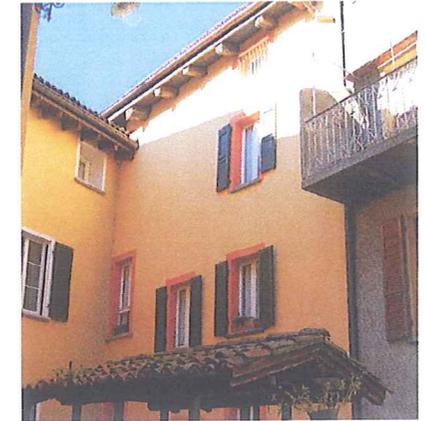
Stato fisico della costruzione	buono
Rivestimento di facciata	tinteggio, intonaco grezzo
Serramenti	PVC bianco, legno bianco
Gelosie	legno verde
Tetto	tegole rosse
Piani	PT+2
Spazio aperto	giardino
Elementi particolari

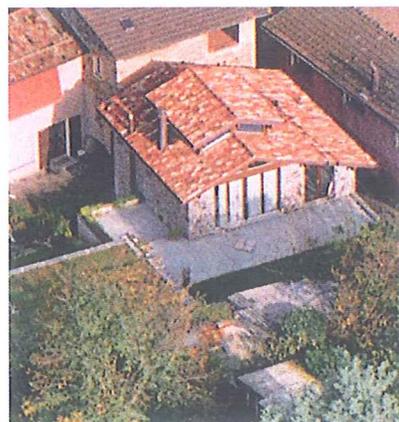
Stato fisico della costruzione	buono
Rivestimento di facciata	rasapietra, facciavista
Serramenti	legno naturale, alluminio
Gelosie	
Tetto	coppi, tetto piano
Piani	PT+1
Spazio aperto	giardino
Elementi particolari

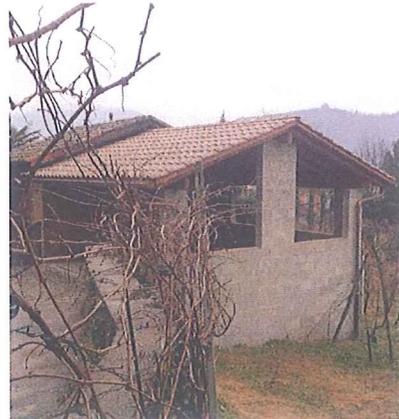
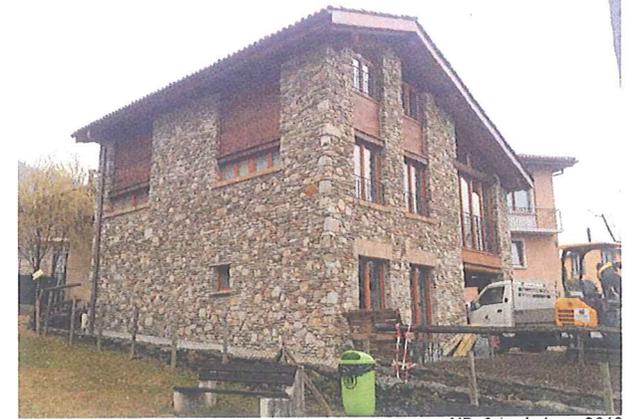
Stato fisico della costruzione	buono
Rivestimento di facciata	facciavista, legno
Serramenti	legno naturale
Gelosie	
Tetto	coppi
Piani	PT+1+solaio
Spazio aperto	giardino
Elementi particolari

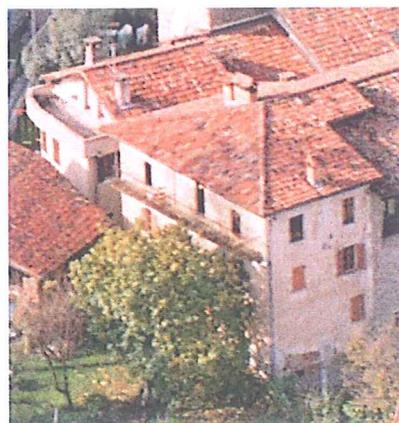
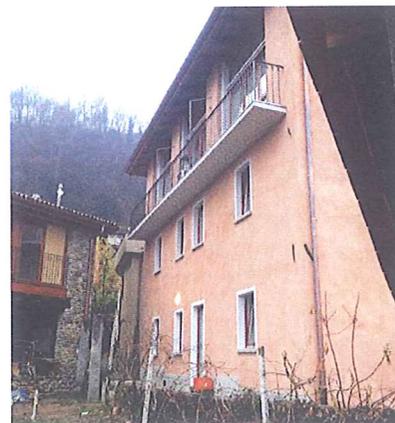
Stato fisico della costruzione	buono
Rivestimento di facciata	tinteggio, intonaco grezzo
Serramenti	legno naturale
Gelosie	tende esterne
Tetto	coppi
Piani	PT+2
Spazio aperto	
Elementi particolari

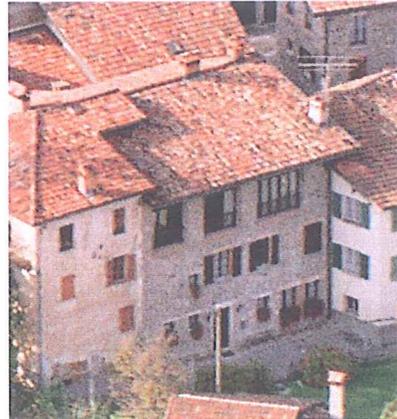
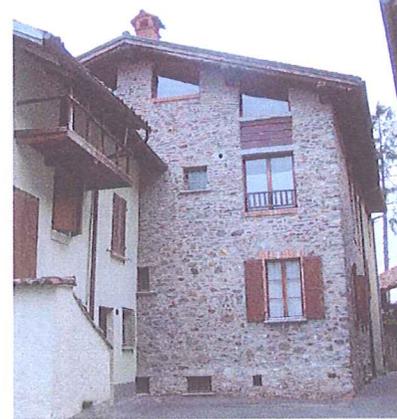
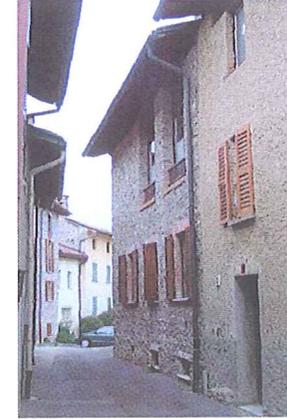
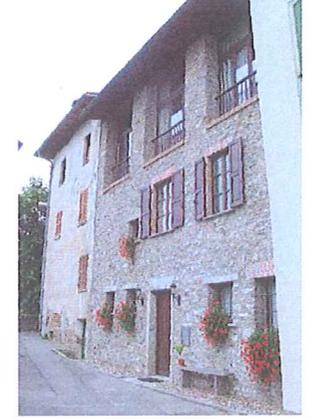
Stato fisico della costruzione	buono
Rivestimento di facciata	rasapietra
Serramenti	legno naturale
Gelosie	legno naturale
Tetto	coppi
Piani	PT+2
Spazio aperto	
Elementi particolari	cornice in pietra della porta d'entrata, mensole in pietra delle finestre

Riattamento conservativo semplice

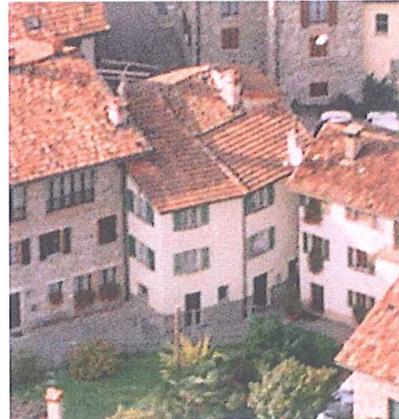
Stato fisico della costruzione	buono
Rivestimento di facciata	intonaco grezzo, tinteggio
Serramenti	legno, alluminio bianco
Gelosie	legno marrone
Tetto	tegole rosse
Piani	PT+1+solaio
Spazio aperto	
Elementi particolari

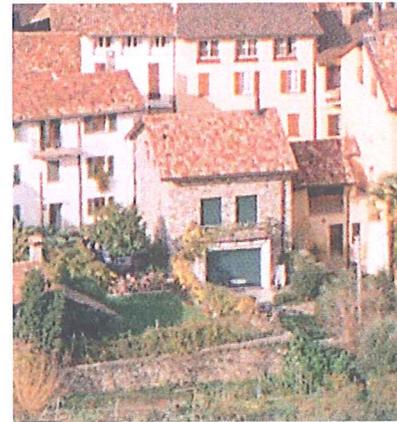
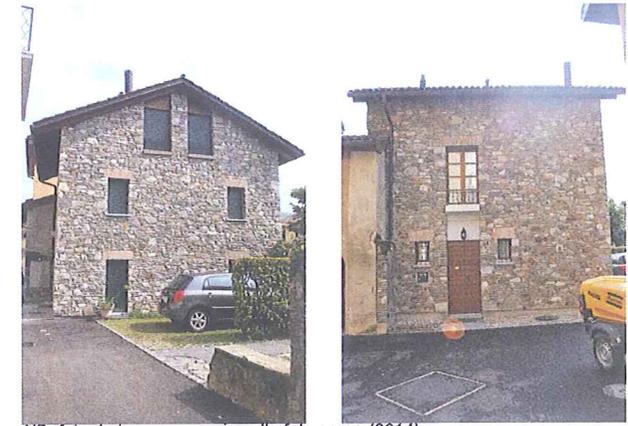
Stato fisico della costruzione	buono
Rivestimento di facciata	facciavista/rasapietra
Serramenti	legno naturale
Gelosie	rolladen
Tetto	coppi
Piani	PT+1+solaio
Spazio aperto	giardino, posteggio
Elementi particolari

(1) Nuovo tassello: estensione orizzontale secondo Piano categorie di intervento, altezza come edificio esistente. Il nuovo tassello deve essere realizzato in modo coerente al nuovo tassello previsto al mapp. 592.

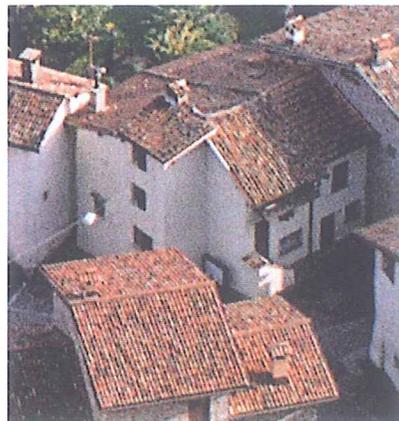
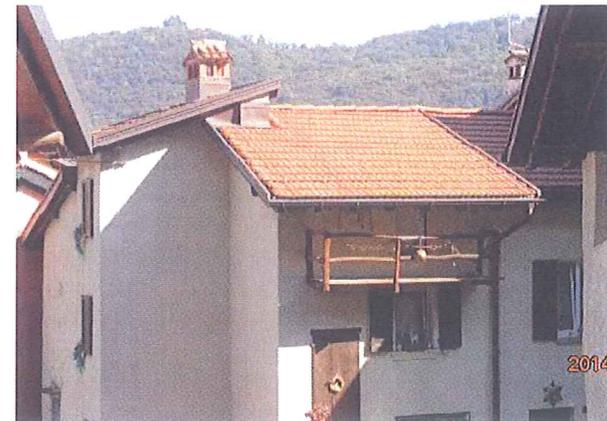
Stato fisico della costruzione	buono - discreto
Rivestimento di facciata	intonaco grezzo
Serramenti	legno bianco
Gelosie	legno marrone
Tetto	tegole rosse
Piani	PT+1+solaio
Spazio aperto	
Elementi particolari	balcone in legno coperto
