# Scuole elementari

## Agno

Pascal Agostinetti  
Paradiso, 31 maggio 2023

Rapporto tecnico  
125921

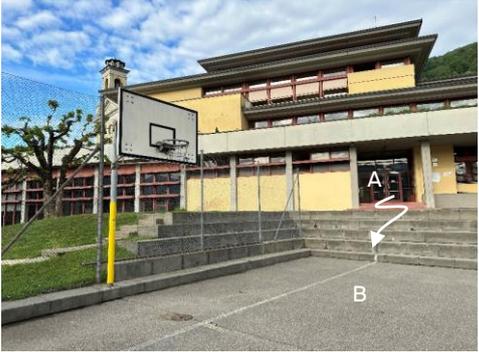
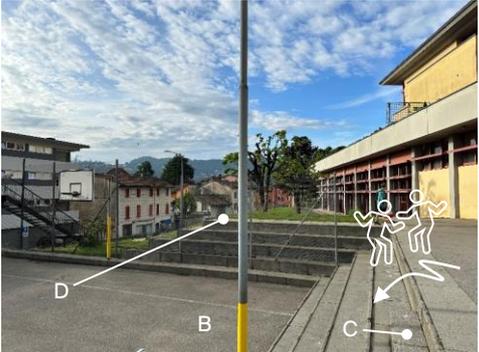
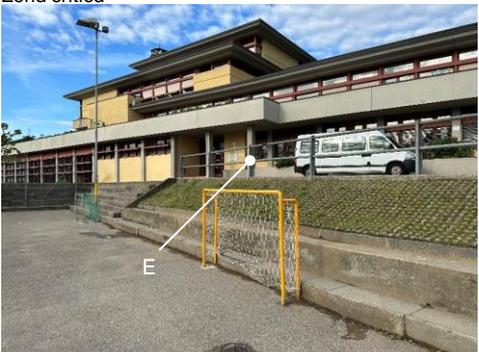
Base	Accertamento	Immagine
SIA 358 SIA 500 UPI 2.003 UPI 2.348	<p>L'uscita della scuola (A) si trova in prossimità della gradonata che poi porta al sottostante campo multisportivo (B).</p> <p>La conformazione della gradonata non corrisponde propriamente a quella di una scala classica poiché, ad esempio, presenta delle alzate molto più importanti (ca.50 cm). La progettazione di arene come quella illustrata dovrebbe prevedere, ogni 150 cm di altezza, un pianerottolo di una profondità di almeno 150 cm.</p> <p>Pertanto, l'uscita in contemporanea degli allievi, soprattutto durante gli orari di ricreazione, può portare a dei conflitti con la presenza della gradinata non protetta (spinte, cadute ecc.) che rimarrebbe accessibile lungo tutto il fronte.</p> <p>La scala sulla gradonata (C) è poco visibile e presenta dei rapporti molto variabili (lunghezza della pedata).</p> <p>Al lato sud la gradonata sottostà al camminamento di accesso (D) tramite la passerella sopra la strada cantonale. Da questo lato non è presente alcuna barriera di protezione.</p> <p>La seconda parte (E) è delimitata da una barriera (traversa superiore ed intermedia) e protegge il camminamento superiore sulla sottostante scarpata.</p>

<p>Figura 3 Zona critica</p>

<p>Figura 4 Zona critica</p>

Ad esempio, si potrebbe prevedere almeno una protezione minima in corrispondenza dei gradoni (traversa superiore ed intermedia) e una protezione con riempimento a protezione della scarpata.

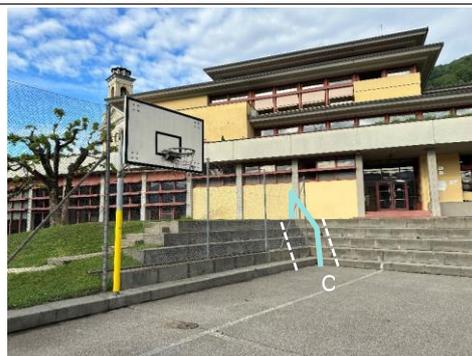
Figura 7  
Posizionamento ideale della scala

4.1.2 1 Il posizionamento della scala di accesso in corrispondenza dell'angolo (C), ad esempio, potrebbe meglio risolvere la pendenza della rampa scale e il posizionamento del corrimano centrale interferirebbe meno con gli spazi di gioco, piuttosto che se posizionato sui lati. Nel caso vanno inseriti dei gradini intermedi.

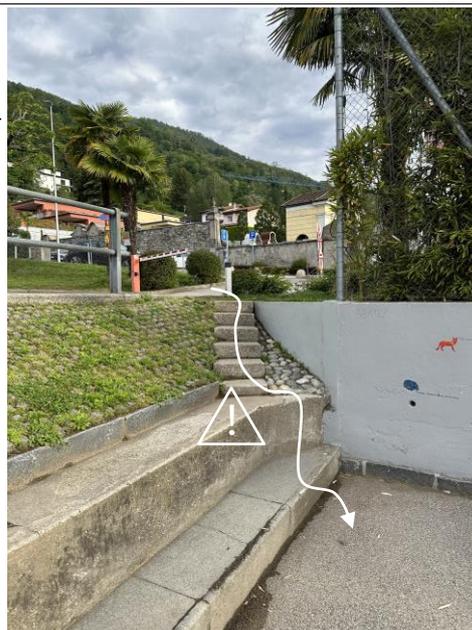
Figura 8  
Scala incompleta

4.1.3 1 Consigliamo di eliminare le scale d'accesso non regolari che possono portare a confusione, o a situazioni non ideali come quella illustrata a lato. Le scale devono essere munite di corrimano, a maggior ragione se le stesse sono irregolari e conducono in zone non ben definite e spesso portare a cadute.

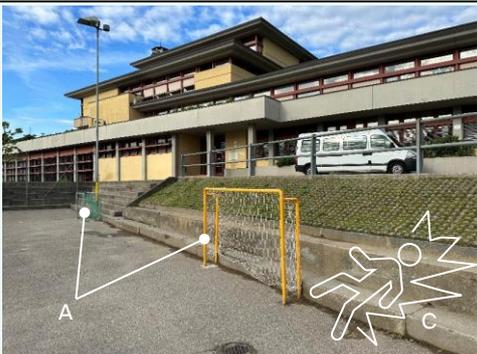
### Immagine

Base	Accertamento	Immagine
UPI 2.010,pag.7 UPI 2.405,VII-5- tab-15	<p>Il campetto multisportivo è concepito principalmente per il gioco della pallacanestro (B) e del calcetto (A). Le porte sono fissate a terra.</p> <p>La prossimità delle porte in corrispondenza del bordo inferiore della gradinata non rappresenta una situazione ideale poiché potrebbero avvenire delle spinte e cadute (C) sulle parti dure e spigolose dell'arena.</p> <p>Le distanze libere laterali dei vari campi sono importanti da rispettare proprio per evitare cadute dove vi possano essere potenziali ostacoli.</p>

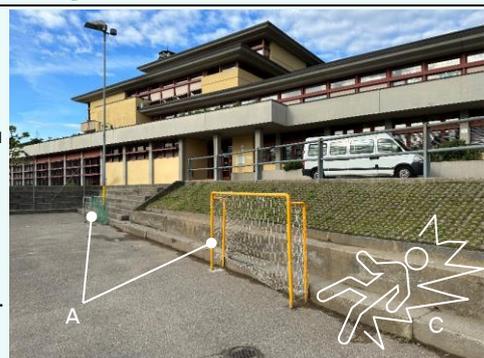
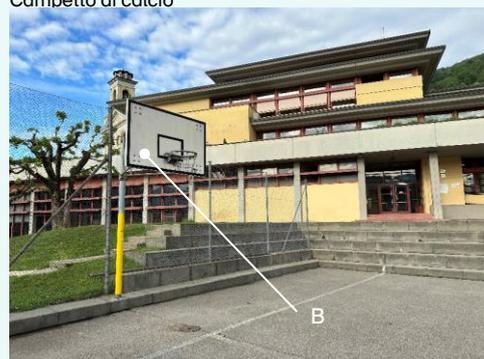
Figura 9  
Campetto di calcio

Figura 10  
Pallacanestro

No.	Prior.	Misure consigliate	Immagine
4.2.1	1	Le distanze minime libere da ostacoli sono contenute nelle documentazioni citate in precedenza. Andrebbero ridefinite le linee di bordo, a scapito di dimensioni del campo più grandi.

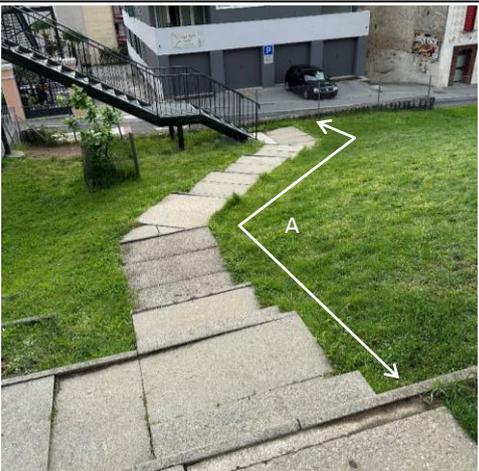
VSS 40.238	<p>Il percorso illustrato a lato risulta essere a tutti gli effetti uno dei principali accessi alla scuola poiché permette di accedere al centro scolastico in tutta sicurezza, senza dover attraversare la strada, che peraltro conta un numero di passaggi giornalieri sicuramente molto elevato.</p> <p>Nel caso specifico, per il tratto di scalinata dopo la passerella (A) la proporzione tra alzate e pedate è spesso irregolare e la differenza di dislivello non è facilmente percettibile in quanto la colorazione del materiale è «tono su tono».</p> <p>La presenza di almeno un corrimano è auspicabile in quanto il percorso potrebbe venir utilizzato anche dal pubblico, accompagnatori, persone anziane ecc.</p>

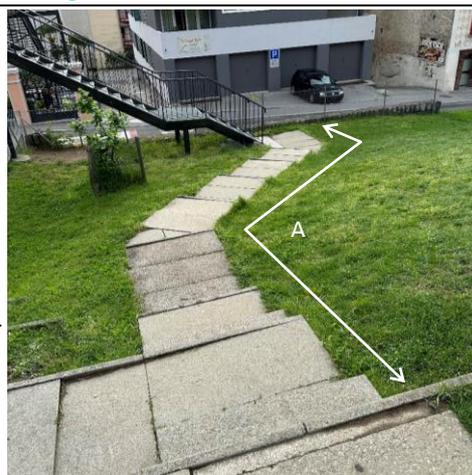
Figura 12  
Uno degli accessi principali degli scolari

4.3.1	1	<p>Le scale vanno ricalibrate in modo da offrire un rapporto regolare tra alzata e pedata per le varie rampe di scale, anche se di solo qualche gradino.</p>

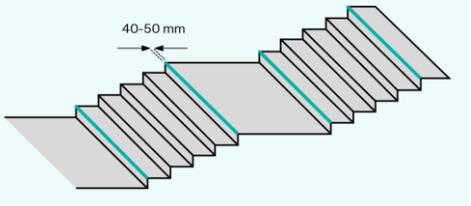
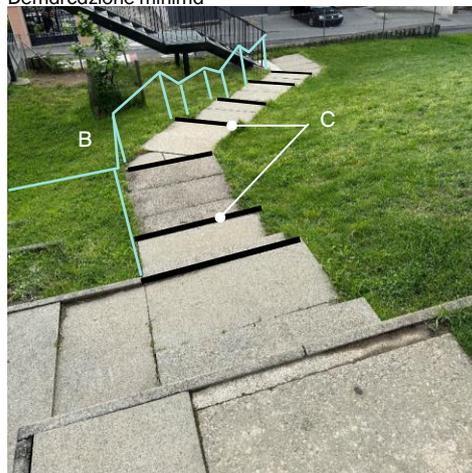
Figura 13  
Demarcazione minima

Figura 14  
Interventi minimi

<p>Apportare almeno un corrimano (B) che permetta di poter avere una sicurezza in caso di caduta. Il corrimano posto sulla destra, a salire, avrebbe anche la funzione di creare una barriera verso la gradinata.</p>	
		<p>Evidenziare i cambiamenti di dislivello (C) (misura minima: prima e ultima alzata).</p>

Trattandosi di un passaggio pubblico va valutata la tematica dell'illuminazione minima.

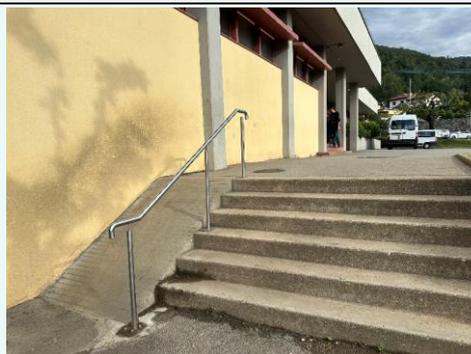
Figura 15  
Rampa adiacente la scala

No.	Prior.	Misure consigliate
4.4.1	1	<p>Rimane da valutare la volontà di mantenere questa rampa. La sicurezza potrebbe venir aumentata aggiungendo un corrimano (A) contro la parete e rendendo meno scivoloso il fondo.</p> <p>La posa di una barriera (B), a debita distanza, eviterebbe la discesa diretta, in velocità, con delle biciclette o altri mezzi (trottinette, skate).</p> <p>La finitura della rampa rigata, modificata, porterebbe più sicurezza sulla questione antiscivolo.</p>

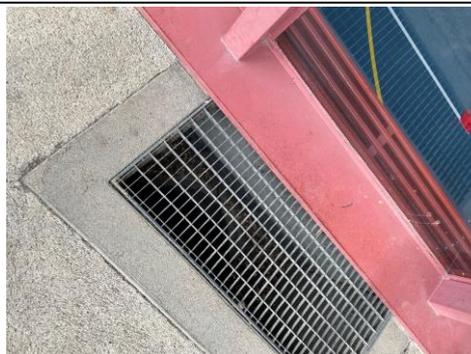
Figura 17  
Griglie non conformi

No.	Prior.	Misure consigliate
4.5.1	1	Prevedere una sostituzione delle griglie, così come negli altri casi analoghi.

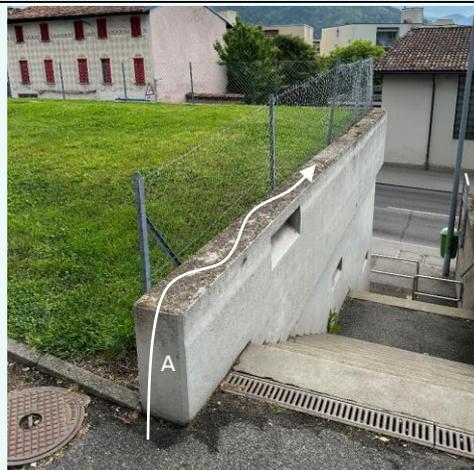
Figura 19  
Cordolo praticabile e accessibile

Figura 20  
Possibilità di risvoltare la recinzione

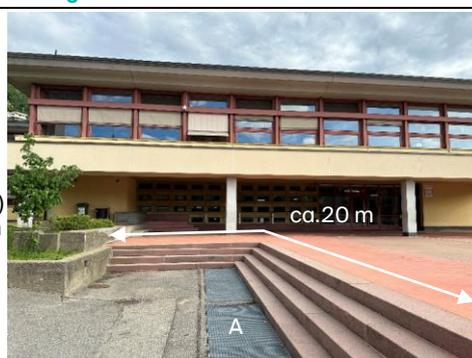
Figura 21  
Cordolo praticabile e accessibile

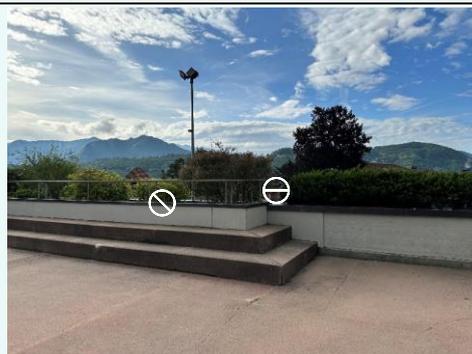
Figura 23  
Cordolo scalabile e praticabile

No.	Prior.	Misure consigliate
4.8.1	1	Prevedere una protezione non arrampicabile che impedisca l'accesso alle vasche fiori, le quali possono essere accessibili unicamente per questioni di manutenzione dal personale preposto.

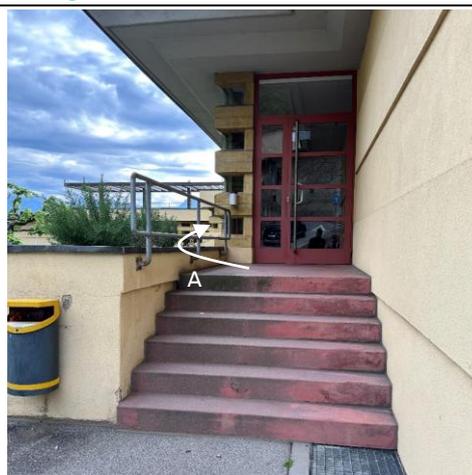
Figura 25  
Barriera arrampicabile e scavalcabile

No.	Prior.	Misure consigliate
4.9.1	1	Prevedere una protezione con riempimento per evitare l'accesso al tetto piano. Prevedere la posa di corrimani per la scala. Eseguire la demarcazione almeno del primo gradino (B).

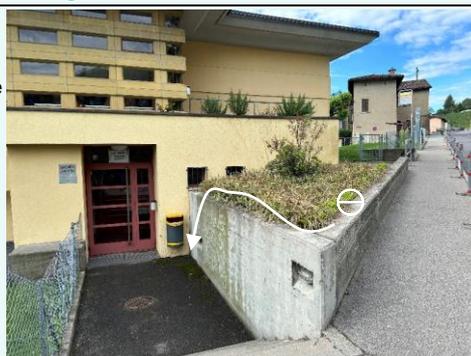
Figura 27  
Cordolo scalabile e praticabile

No.	Prior.	Misure consigliate
4.10.1	1	<p>Prevedere almeno un corrimano (A).</p> <p>Demarcare la scala in corrispondenza della prima pedata (B)</p> <p>Prevedere una misura che renda difficoltoso l'accesso alla superficie tramite delle misure come, ad esempio, delle piantumazioni o dei dispositivi di sicurezza (C).</p>

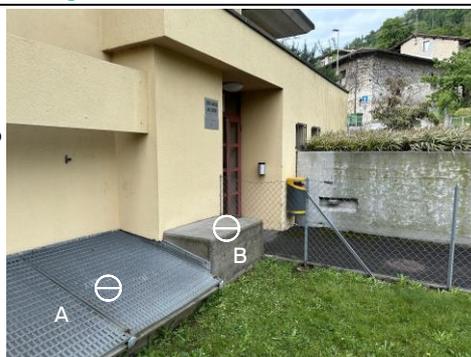
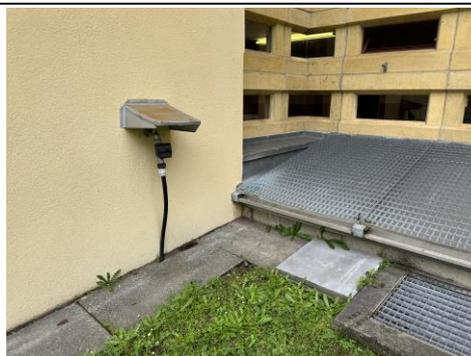
Base	Accertamento
SIA 358	Il parco giochi destinato ai bambini più piccoli deve sottostare a una maggiore attenzione poiché gli utenti sono più esposti al pericolo o rischio d'infortunio.
SIA D0158	
UPI 2.003	<p>Le griglie a protezione dei lucernari (A), risultano praticabili.</p> <p>Il blocco in beton risulta praticabile e la protezione retrostante insufficiente. La recinzione deve impedire agli utenti di uscire dall'area gioco o accedere a parti d'opera difficilmente controllabili dal personale sorvegliante.</p>

Figura 30  
Parte sporgente, acuminata

Evitare parti sporgenti ad altezza testa e occhi all'interno dell'area gioco.

No.	Prior.	Misure consigliate	Immagine
4.11.1	2	Valutare la possibilità di delimitare l'accesso alle griglie dei lucernari.	-
4.11.2	1	Garantire la recinzione continua su tutta l'altezza minima di 1 m. La maglia ideale è quella che presenta dimensioni $\leq 40$ mm/40 mm.	-
4.11.3	1	Modificare la protezione del rubinetto esterno in modo che la stessa non porti a possibili ferite.	-

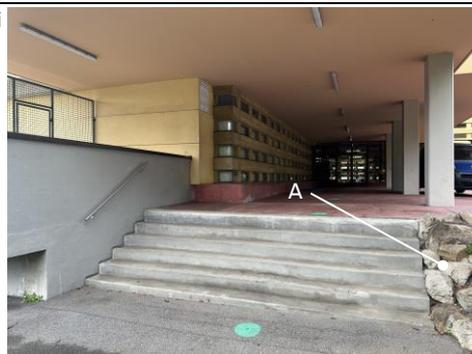
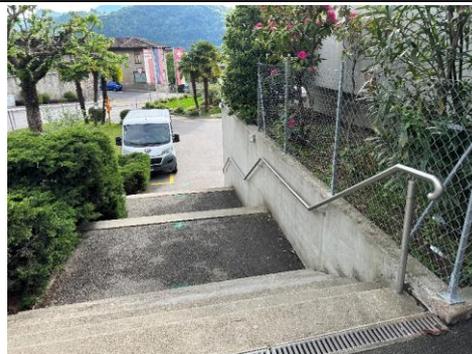
SIA 500 UPI 2.007 MB 026	La seconda tratta delle scale, che conduce all'entrata inferiore dell'edificio, è dotata di un corrimano continuo anche sui pianerottoli.  Le demarcazioni dei dislivelli sono ritenute buone grazie al contrasto marcato dei materiali (beton/asfalto).
--------------------------------	--

No.	Prior.	Misure consigliate
4.13.1	1	<p>La correzione del corrimano esistente è auspicata in caso di risanamento. Le estremità vanno prolungate di almeno 30 cm oltre la prima e ultima alzata.</p> <p>La previsione di un secondo corrimano sulla parte destra (B) permetterebbe di ottemperare la norma e allo stesso tempo porre una delimitazione più chiara tra la scala e la scarpata con i sassi.</p>

4.13.2	1	<p>L'apporto del secondo corrimano permetterebbe una maggiore sicurezza, considerando l'ambito pubblico.</p>
--------	---	--

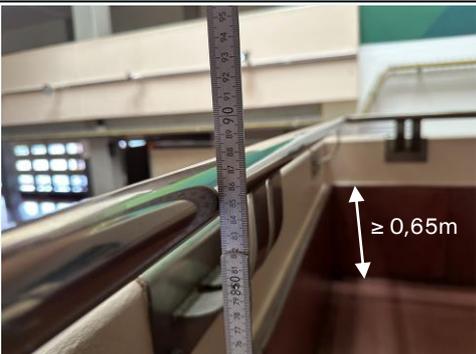
Figura 41

Base	Accertamento	Immagine
SIA 500 UPI 2.007 MB 026 SIA 358 SIA D0158 UPI 2.003	<p>L'altezza del corrimano sulle parti orizzontali deve raggiungere il metro di altezza. La misura attuale è di circa 0,87 m. La sicurezza per le persone adulte non è garantita, al contrario di quella per i bambini che è soddisfatta.</p> <p>Il rivestimento prefabbricato sul parapetto deve essere alto almeno 0,65 m per evitare la scalabilità della protezione. Il suo spessore è superiore ai 3 cm.</p>

No.	Prior.	Misure consigliate	Immagine
4.16.1	1	<p>Le altezze delle protezioni anticaduta devono venir adattate allo stato della tecnica in caso di risanamento importante. Sui pianerottoli almeno 1 m di altezza e sulle rampe delle scale almeno 0,9 m.</p> <p>La verifica della posa di un secondo corrimano (altezza 0,65 m dalla testa del gradino) va verificata con l'Autorità cantonale.</p>

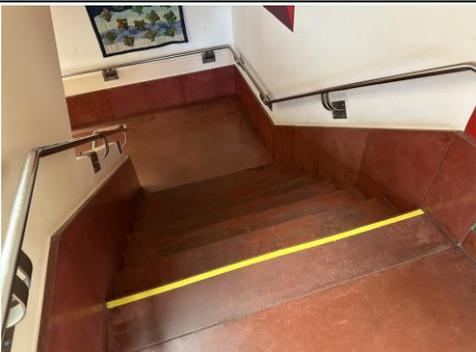
Figura 42

SIA 500 UPI 2.007 MB 026 SIA 358 SIA D0158 UPI 2.003	<p>Demarcazioni parziali dei gradini, per la parte superiore sufficiente, per la parte inferiore insufficiente.</p>

4.16.2 1 Le scale vanno demarcate almeno sulla prima e l'ultima pedata.

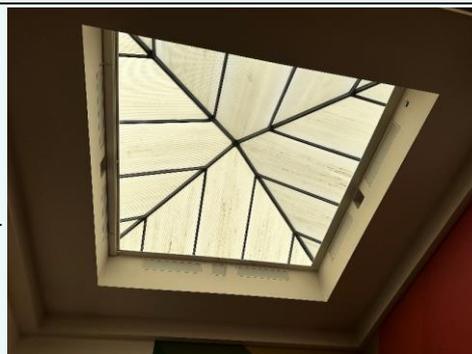
Figura 47  
Vista del lucernario

No.	Prior.	Misure consigliate
4.18.1	1	Verificare con uno specialista la composizione attuale del vetro e la relativa proposta di messa a norma dello stesso.

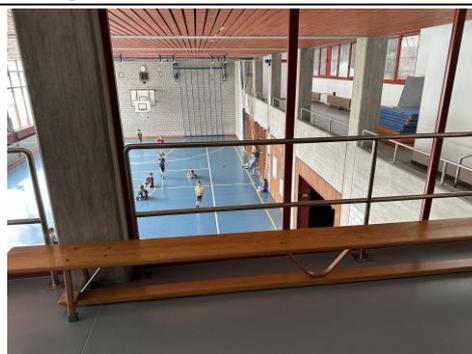
Figura 48  
Protezione attuale

No.	Prior.	Misure consigliate
4.19.1	1	La sostituzione dell'attuale vetrata con un vetro del tipo di sicurezza stratificato (VSG) eviterebbe la posa di un parapetto o ringhiera aggiuntiva.

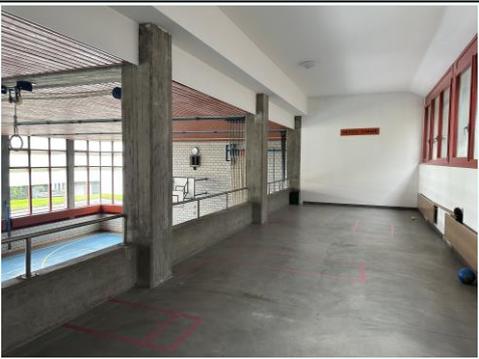
Base	Accertamento	Immagine
SIA 358 SIA D0158 UPI 2.003	L'altezza della protezione attuale misura 0,85 m con un cordolo in beton alto 0,50 m. Sia la protezione per gli adulti che quella per i bambini non sono rispettate.  Attualmente lo spazio è accessibile unicamente al personale addetto.

Figura 50  
Protezione insufficiente

No.	Prior.	Misure consigliate	Immagine
4.20.1	1	Se la zona in questione dovesse assumere una funzione di tribuna, considerando la possibilità di manifestazioni ed eventi vari nella palestra, raccomandiamo di prevedere un parapetto di altezza non inferiore agli 1,1 m. La protezione dovrà impedire la possibilità di scavalcare l'elemento di sicurezza e andrebbe posata idealmente verso il filo interno.

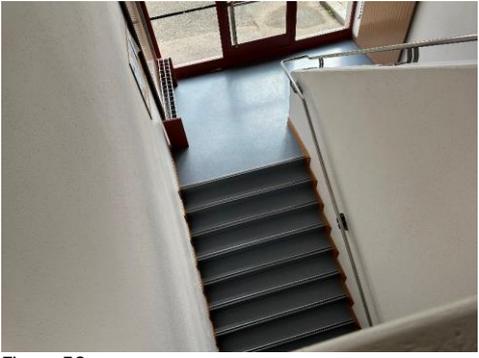
Base	Accertamento	Immagine
SIA 500 UPI 2.007 MB 026 SIA 358 SIA D0158 UPI 2.003	La scala principale del blocco palestra dispone di un unico corrimano. La zona in questione è considerata di accesso pubblico proprio per la questione relativa alle manifestazioni ed eventi, nonché, ad esempio, l'accesso di società esterne e le loro attività.  L'altezza del corrimano sulle scale corrisponde a circa 1,06 m il che risulta eccessivo per rapporto alla posizione ideale (0,9 m.)

Figura 52  
Protezione insufficiente

No.	Prior.	Misure consigliate	Immagine
4.20.1	1	Prevedere la disposizione del secondo corrimano e adattare l'altezza sulle rampe a 0,9 m.	-

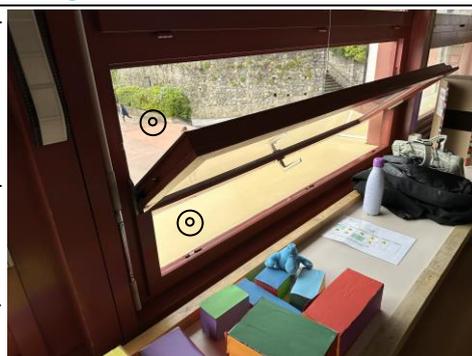
Base	Accertamento
SIA 358	Nell'aula di lezione il docente è incaricato di garantire la sorveglianza degli alunni e può sopprimere a eventuali difetti strutturali con delle misure organizzative (ad esempio non aprire le finestre, non salire sui banchi ecc.)
SIA D0158	
UPI 2.003	La finestra sopra i banchi di lavoro adiacenti alle finestre ha la possibilità di aprirsi a rotazione lasciando degli spazi liberi importanti (>12 cm).
SR 002	
UPI 2.006	Il davanzale non raggiunge la misura minima di 0,65 cm di riferimento della norma per evitare la praticabilità della superficie e/o la scalabilità. (0,64 cm). Sulla base della misura consigliata, questo difetto, non risulterà poi determinante ai fini della sicurezza.
SIA 331

Figura 53  
Apertura attuale delle finestre

No.	Prior.	Misure consigliate
4.22.1	1	Nelle future finestre prevedere un vetro del tipo di sicurezza stratificato (VSG) e limitare le aperture ad un massimo di 12 cm.

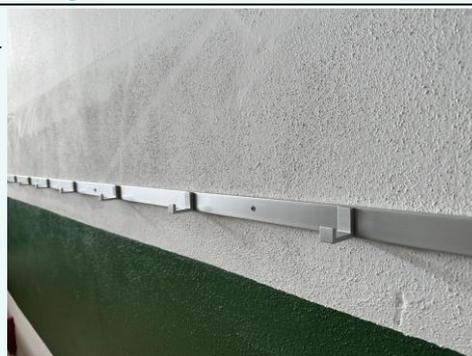
Figura 54  
Appendiabiti attuali

No.	Prior.	Misure consigliate
4.23.1	2	Modelli che evitano infortuni con ganci arrotondati e ricurvi.

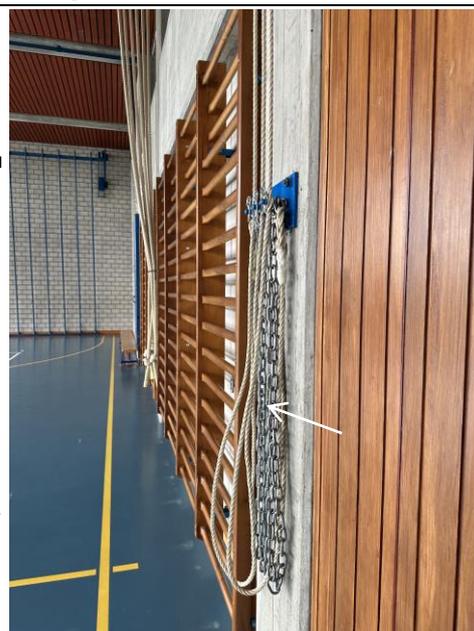
Figura 56  
Elementi sporgenti

4.24.1	2	<p>Esistono diversi sistemi per correggere delle situazioni esistenti di sporgenze che potrebbero compromettere il principio della parete liscia. A lato alcuni esempi.</p> <p>I vani, gli angoli e gli spigoli presenti andrebbero eliminati, ad esempio, con dei tamponamenti (lamiere microforate o simili).</p>

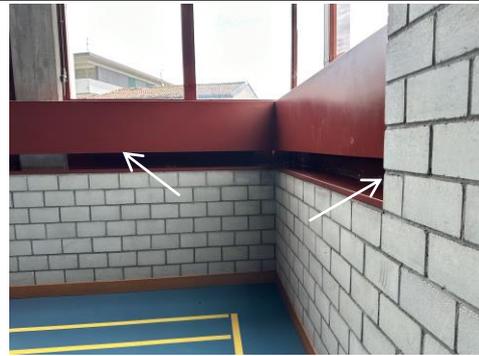
Esempi di angoli e spigoli che si trovano nelle zone di possibile impatto negli spazi di movimento

Figura 57  
Spigoli

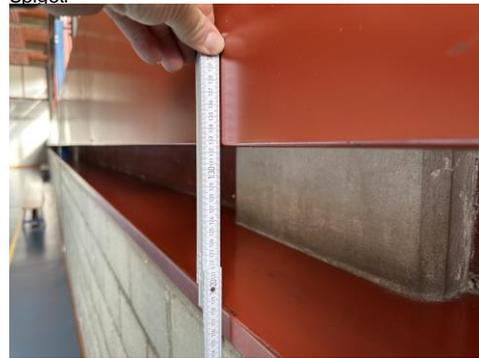
Possibili incastrì/impatti dovuti al movimento/spinte.

Figura 58  
Nicchie
